Info-Nr. 02/09
Audatex-Nr. ohne
Reparatur/Diagnose

Fahrzeugart	Pkw
Fahrzeughersteller	alle
Fahrzeugtyp	alle
Baujahr	alle
Schadenbereich	Pkw-Karosserie, Außenhautbereich, Fahrzeugstruktur, Rahmen
Betreff	Auswirkungen einer nicht fachgerechten Instandsetzung an modernen Fahrzeugkarosserien in Bezug auf einen möglichen Folgeschaden

Seitencrash eines VW Passat B6

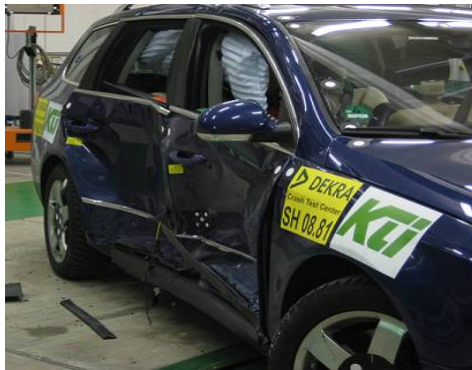
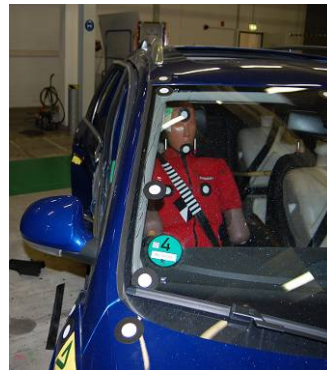
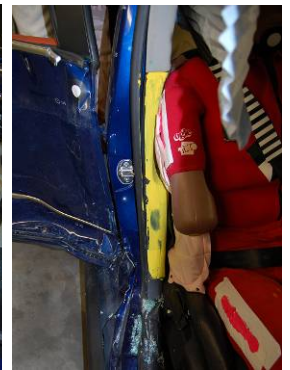
Auf den Bildern 3 bis 5, Seite 4 ist die Deformation der angestoßenen Fahrzeugseite dargestellt. Alle pyrotechnischen Sicherheitssysteme haben ausgelöst. Das heißt Seitenairbag vorn und hinten, Windowbag sowie die Gurt-

straffer vorn links und rechts haben ihre Funktion erfüllt. Die Karosseriestruktur weist hinsichtlich des Deformationsverhaltens das erwartete Verhalten auf. Die in Bild 5 gezeigte, hervorstehende und extrem hochfeste B-Säule

ist im Bereich der Schwelleranbindung deformiert, bietet jedoch im Verbund die konzipierte Steifigkeit der Fahrgastzelle. Neben der äußerlichen Inaugenscheinnahme des Schadenbildes erfolgt anhand festgelegter Messpunkte (siehe Bild 23, Seite 8) eine elekt-

Bild 3: Ansicht von vorn rechts

Bild 4: Ansicht von vorn

Bild 5: B-Säule

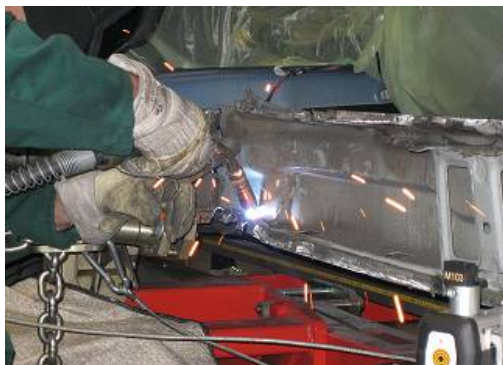
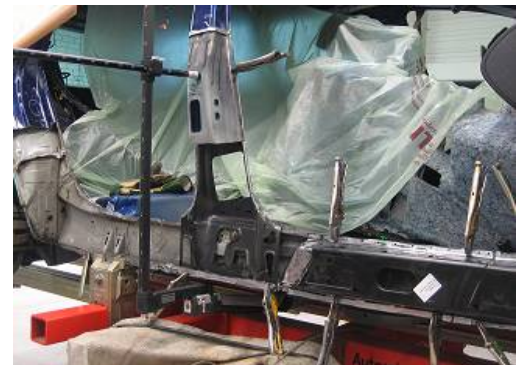
Dabei kam wie im Reparaturleitfaden beschrieben, unter anderem ein Punktschweißgerät älterer Generation mit einem maximalen Nennstrom von 6.400 A und nicht einstellbarem Anpressdruck zum Einsatz. Gefordert ist seitens des Herstellers ein modernes Inverter-

schweißgerät mit mehr als 10.000 A Nennstrom und variablem Anpressdruck (bis ca. 10 bar), um die hochfesten Stähle verbinden zu können. Ebenfalls wurden die höchstfesten Verstärkungsbleche im Schweller- sowie B-Säulenbereich gerichtet oder teilweise ersetzt. Die Bilder 6 und 7 sowie die Bilder 8 und 9, Seite 5 zeigen beispielhaft das Vorgehen bei der Instandsetzung.

Bild 6: MAG-Schweißungen am Schwellerverstärkungsblech

Bild 7: Anpassen der teilersetzten B-Säulenbindung

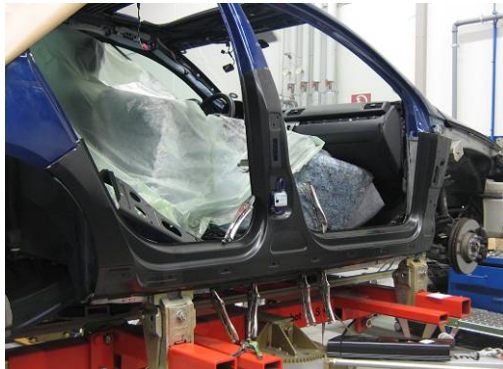
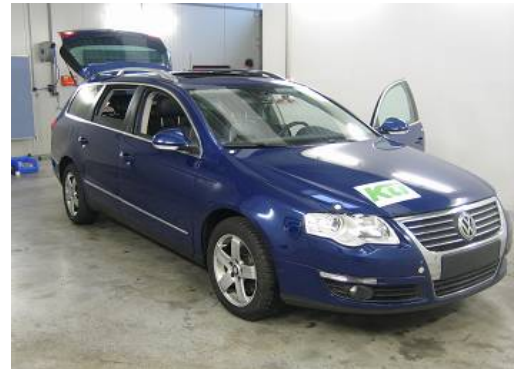
Bild 8: Anpassung des Seitenrahmens

Bild 9: instand gesetztes Fahrzeug

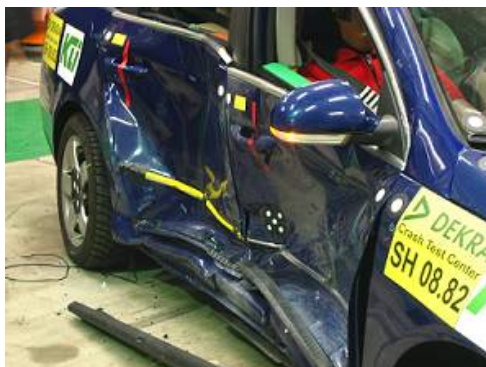
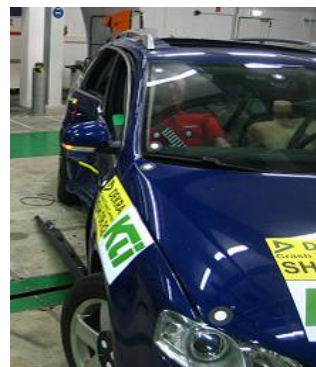
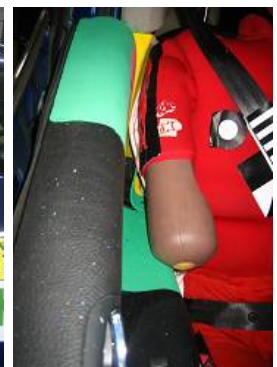
Augenscheinlich liegt nach dem zweiten Aufprall eine wesentlich umfangreichere Deformation am Fahrzeug vor. Die B-Säule zeichnet sich im oberen Bereich der Kontur der Karosserie ab, ist jedoch insgesamt tiefer in das Fahrzeug gedrückt worden (Bilder 10 bis 12). Ebenso weisen Dachhaut sowie Mittelunnel starke Wölbungen auf, was Rückschlüsse auf eine veränderte Kraftableitung im zweiten Crash zulässt. Vergleicht man das Schadenbild des ersten Crashes mit dem Schadenbild des zweiten Crashes, lässt sich feststellen, dass

die Windschutzscheibe im zweiten Crash nicht beschädigt wurde. Dies ist ebenfalls ein Indiz dafür, dass aufgrund der nicht nach Herstellerangaben durchgeführten Instandsetzung eine Veränderung der Lastpfade und damit der Energieableitung vorliegt. Die pyrotechnischen Systeme wie Seitenairbags vorn und hinten sowie die Gurtstraffer haben ausgelöst, der Windowbag wurde dagegen nicht geschossen. Vergleicht man die Absolutwerte der elektronischen Karosserievermessung, ergibt sich eine Differenz von 60 mm, die der Stoßwagen im zweiten Crash tiefer in die Fahrgastzelle eingedrungen ist.

Bild 10: Ansicht von vorn rechts

Bild 11: Ansicht von vorn

Bild 12: Türverkleidung

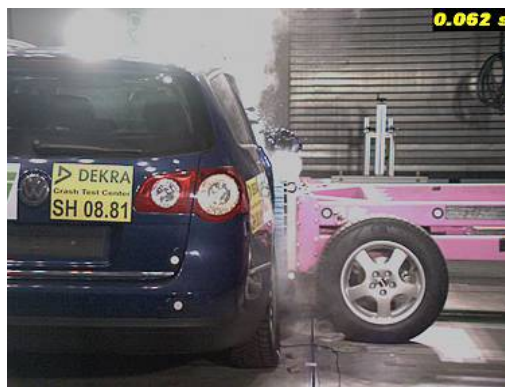
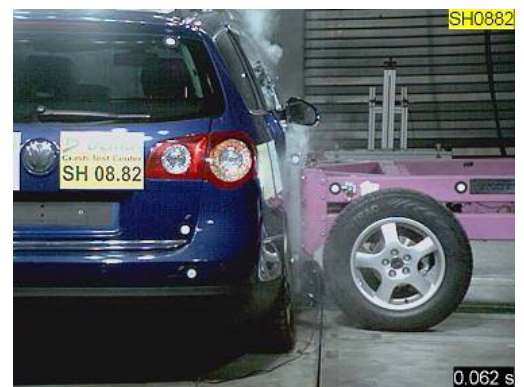
können diese direkt miteinander verglichen werden. Einzelne Bilder können dabei im Zeitabstand von 1/1000 s extrahiert werden. Die unterschiedliche Eindringtiefe der Barriere geht aus Bild 13 und 14 hervor. Dabei ist zu erkennen, dass die Barriere im zweiten Versuch tiefer in das Fahrzeug eingedrungen ist.

Bild 13: Crash 1

Bild 14: Crash 2

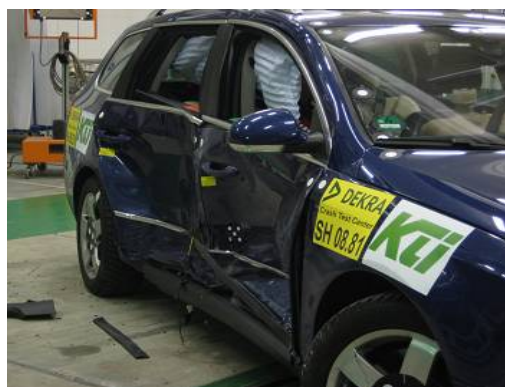
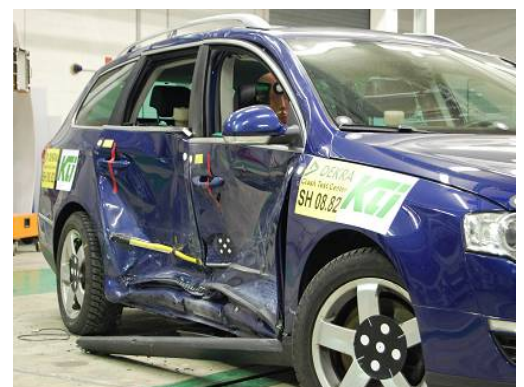
Bei der Gegenüberstellung der Fahrzeuggesamtansichten nach dem jeweiligen Aufprall (Bild 15 und 16) ist eine höhere Deformationstiefe nach dem zweiten Crash ersichtlich. Die B-Säule ist weiter in das Fahrzeug eingedrückt

worden, was sich erheblich auf die Intrusion der Türen und den Sitzbereich und damit auf den Überlebensraum sowie die biomechanischen Belastungen des Beifahrers ausgewirkt hat.

Bild 15: Seitenansicht 1. Versuch

Bild 16: Seitenansicht 2. Versuch

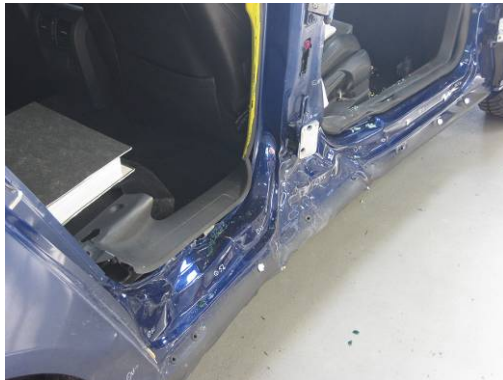
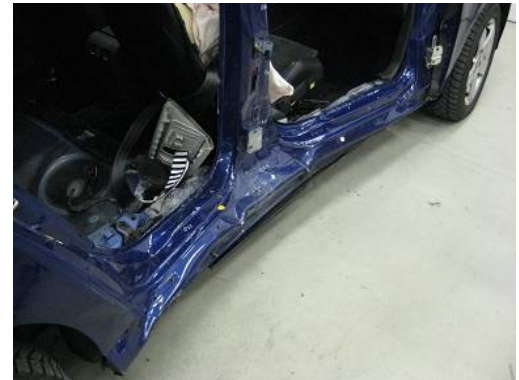
Bild 17: Ansicht von hinten 1. Versuch

Nach Demontage der Türen und Schwellerverkleidung ist die stärkere Deformation des zweiten Crashes anhand des Seitenrahmens ersichtlich (Bild 17 und 18). Dabei hat sich der Schweller weiter nach innen bewegt, wodurch sich der Abstand zu den Sitzen erheblich verringert hat. Dies wird auch durch die folgenden Aufnahmen der vorderen Sitze deutlich (Bild 19 und 20). Im Bild 20 ist zudem eine Verschiebung mit einer starken Verwindung des

Bild 18: Ansicht von hinten 2. Versuch

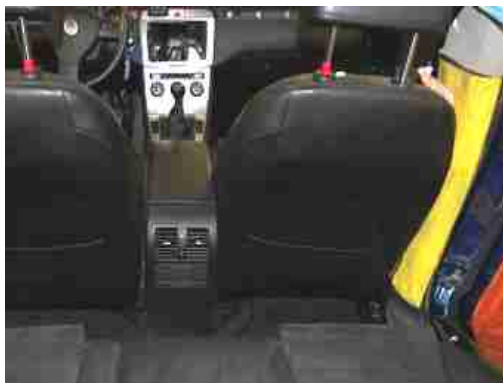
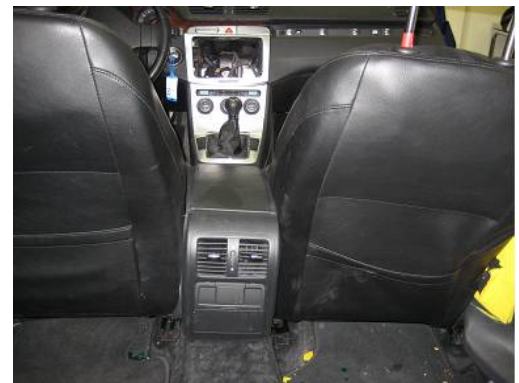
Beifahrersitzes erkennbar. Als Folge des veränderten Anfallverhaltens der B-Säule sowie strukturell beteiligter Bauteile und der damit verbundenen erhöhten Eindringtiefe, war aufgrund des verringerten Abstandes zwischen B-Säule und Sitz, ein kontrolliertes Entfalten des Seitenairbags nicht möglich. Der Airbag wurde ausgelöst, entfaltete jedoch keine Schutzfunktion des Beifahrers.

Bild 19: Mittelkonsole und Sitz 1. Versuch

Bild 20: Mittelkonsole und Sitz 2. Versuch

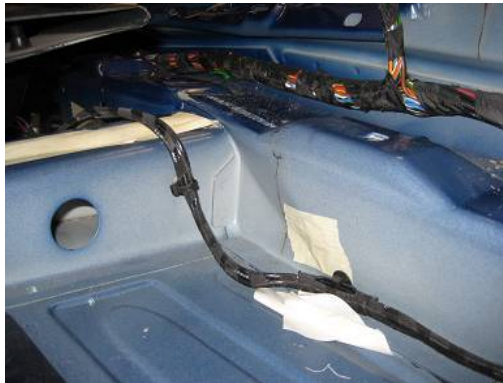
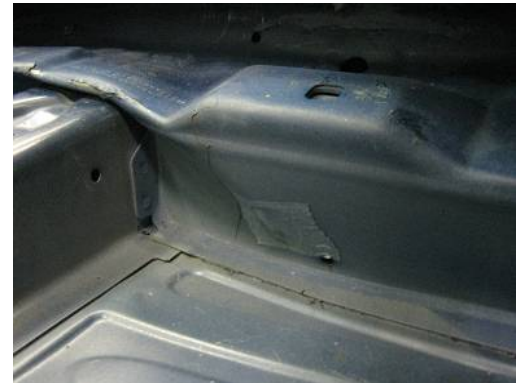
ren Veränderung am Mitteltunnels auf. Das äußere Sitzaufnahmeblech ist im 2. Crash stärker deformiert worden, d.h. über den Querträger geschoben (Bild 21 und 22, Seite 8). Am Querträger selbst ist jedoch keine Deformation zu erkennen.

Bild 21: Sitzaufnahme 1. Versuch

Bild 22: Sitzaufnahme 2. Versuch

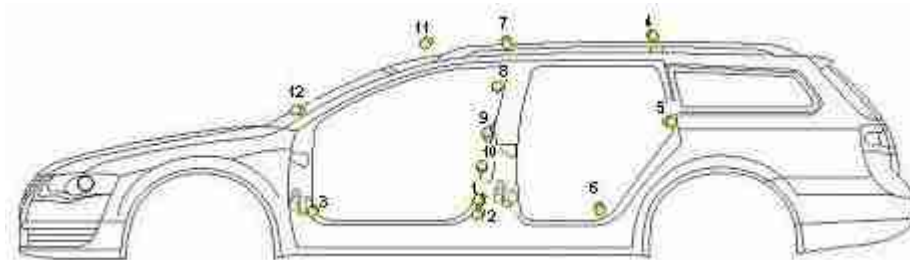
Bild 23: Lage der Vermessungspunkte

Durch die Vermessung nach beiden Crashes kann eine Deformationsänderung zwischen Crash 1 und Crash 2 dargestellt werden. So beschreibt Punkt 1 der Oberbauvermessung, welcher ca. 100 mm oberhalb des Schwellers an der B-Säule liegt, eine

Differenz von 60 mm. Diese Differenz hat erhebliche Auswirkung auf die anliegenden Karosserieteile, was eine umfangreichere Instandsetzung zur Folge hat, aber sich vor allem auf die Insassensicherheit negativ auswirkt.

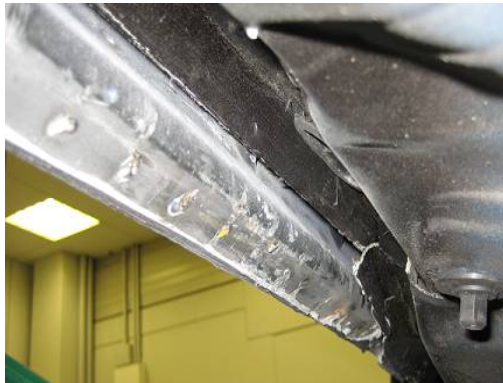
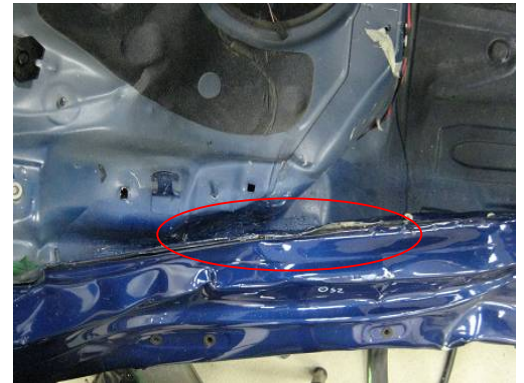
In Bild 24 und 25, Seite 9 sind Positionen abgebildet, an denen ein ungeeignetes Punktschweißgerät zum Einsatz kam. Dabei ist besonders an der Verbindung zwischen

Schwellerverstärkung und Bodenblech zu erkennen, dass die Schweißpunkte der Belastung nicht standgehalten haben und ausgerissen sind. Bei einer Blechstärke von 1,5 mm müssten die Schweißpunkte einen Mindestdurchmesser von 4,9 mm, optimal aber 6,7 mm haben. Die Schweißpunkte konnten diese Werte jedoch nicht erreichen.

Bild 24: Abriss der WPS-Naht 2. Versuch (von unten)

Bild 25: Abriss der WPS-Naht 2. Versuch

Auf Grund der Versuchsergebnisse kann abschließend festgehalten werden, dass nur eine Instandsetzung nach den Herstellervorgaben als fachgerecht angesehen werden kann. Diese enthalten die anzuwendenden Füge-

und Trennverfahren mit denen gewährleistet ist, dass eine Instandsetzung keine Auswirkung auf Folgeschäden oder erhöhte Risiken bezüglich der Insassensicherheit hat.

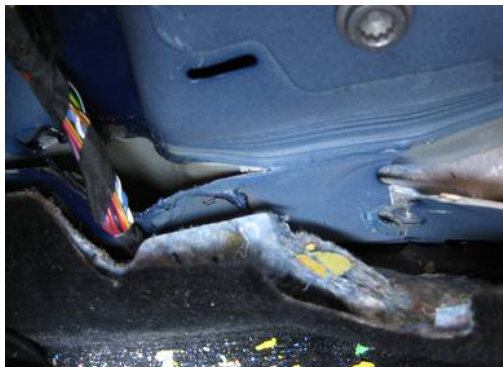
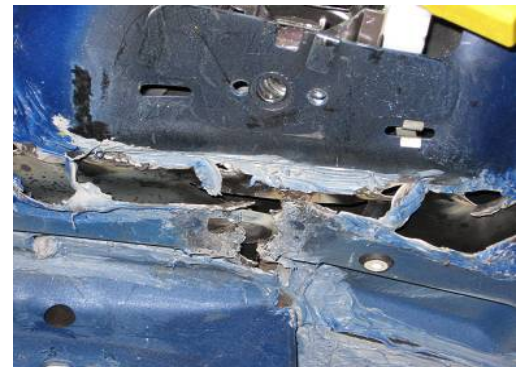
Die Verbindung der B-Säule mit dem inneren Schwellerblech wurde mit MAG-Schweißen durchgeführt. Durch die Rückformung sind die hochfesten Bleche in ihrem Gefüge verändert

Bild 26: B-Säulenansatz 1. Versuch

worden. Die Schweißnaht ist nach dem zweiten Crash vollkommen ausgerissen und hat somit den Belastungen nicht standgehalten (Bild 26, 27).

Bild 27: B-Säulenansatz 2. Versuch
